RESTAURO DELLE FACCIATE DEL PALAZZO COMUNALE DI ALFONSINE

PROGETTO ESECUTIVO

ALLEGATO - RELAZIONI SPECIALISTICHE COME DA AUTORIZZAZIONE DEL MINISTERO

**INDAGINI DIAGNOSTICHE
A SUPPORTO DEI LAVORI DI RESTAURO
DELLE FACCIATE DEL PALAZZO COMUNALE
DI ALFONSINE (RA)**

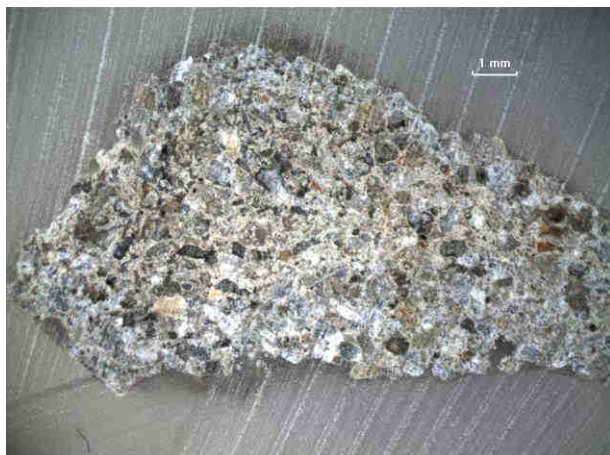
3.1.1 ALF_CM1

Patologie	
Strato 1	Calcinelli nel legante, diffusi, Φ max 0,5mm

Aggregati molto omogenei per forma e dimensione, legante molto poroso, probabilmente è una malta impastata a macchina.

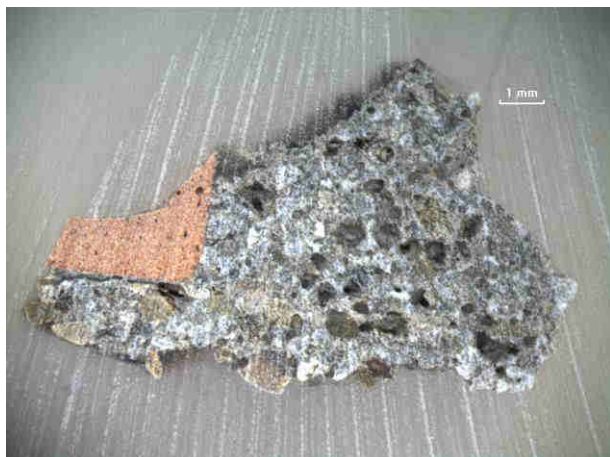
3.1.3 ALF_CM3

Patologie		
Strato 1	Calcinelli diffusi, Φ max 1mm, Φ media 0,5mm

NOTE: Materiale molto poroso, ma omogeneo, stessa malta di ALF_CM1.

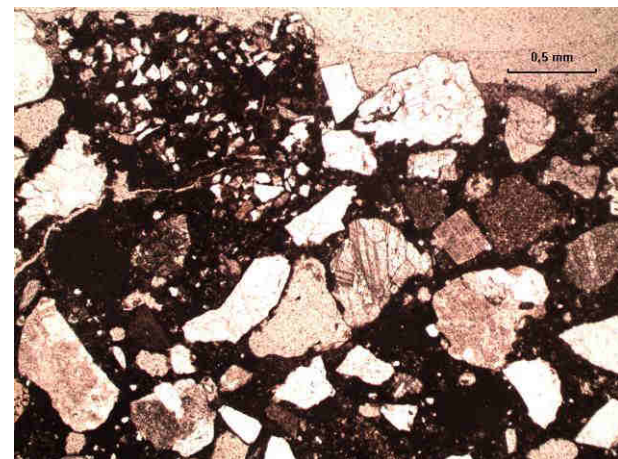
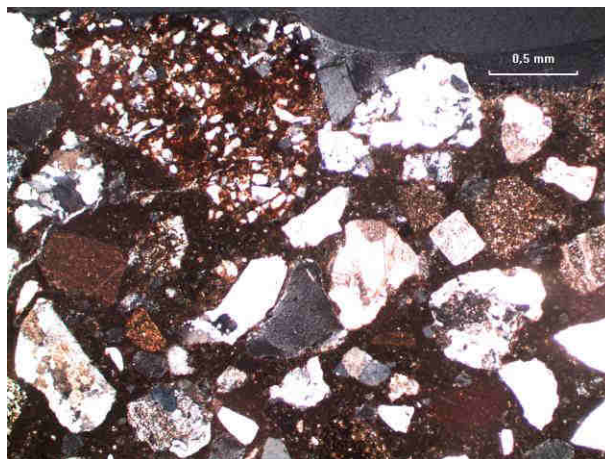
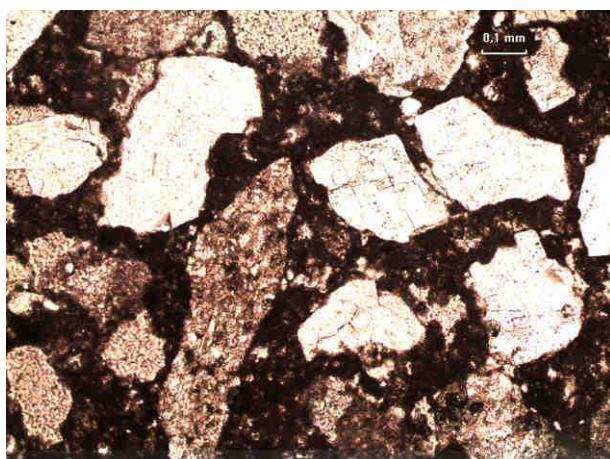
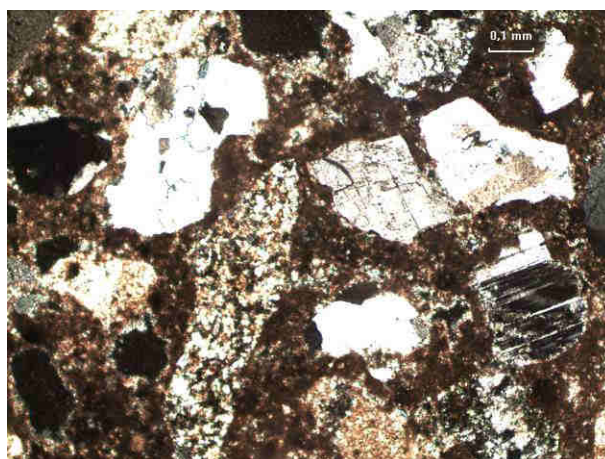
NOTE: Dall'analisi in sezione sottile è emersa la presenza nello Strato 1 di microfessure, probabilmente dovute al prelievo del materiale.

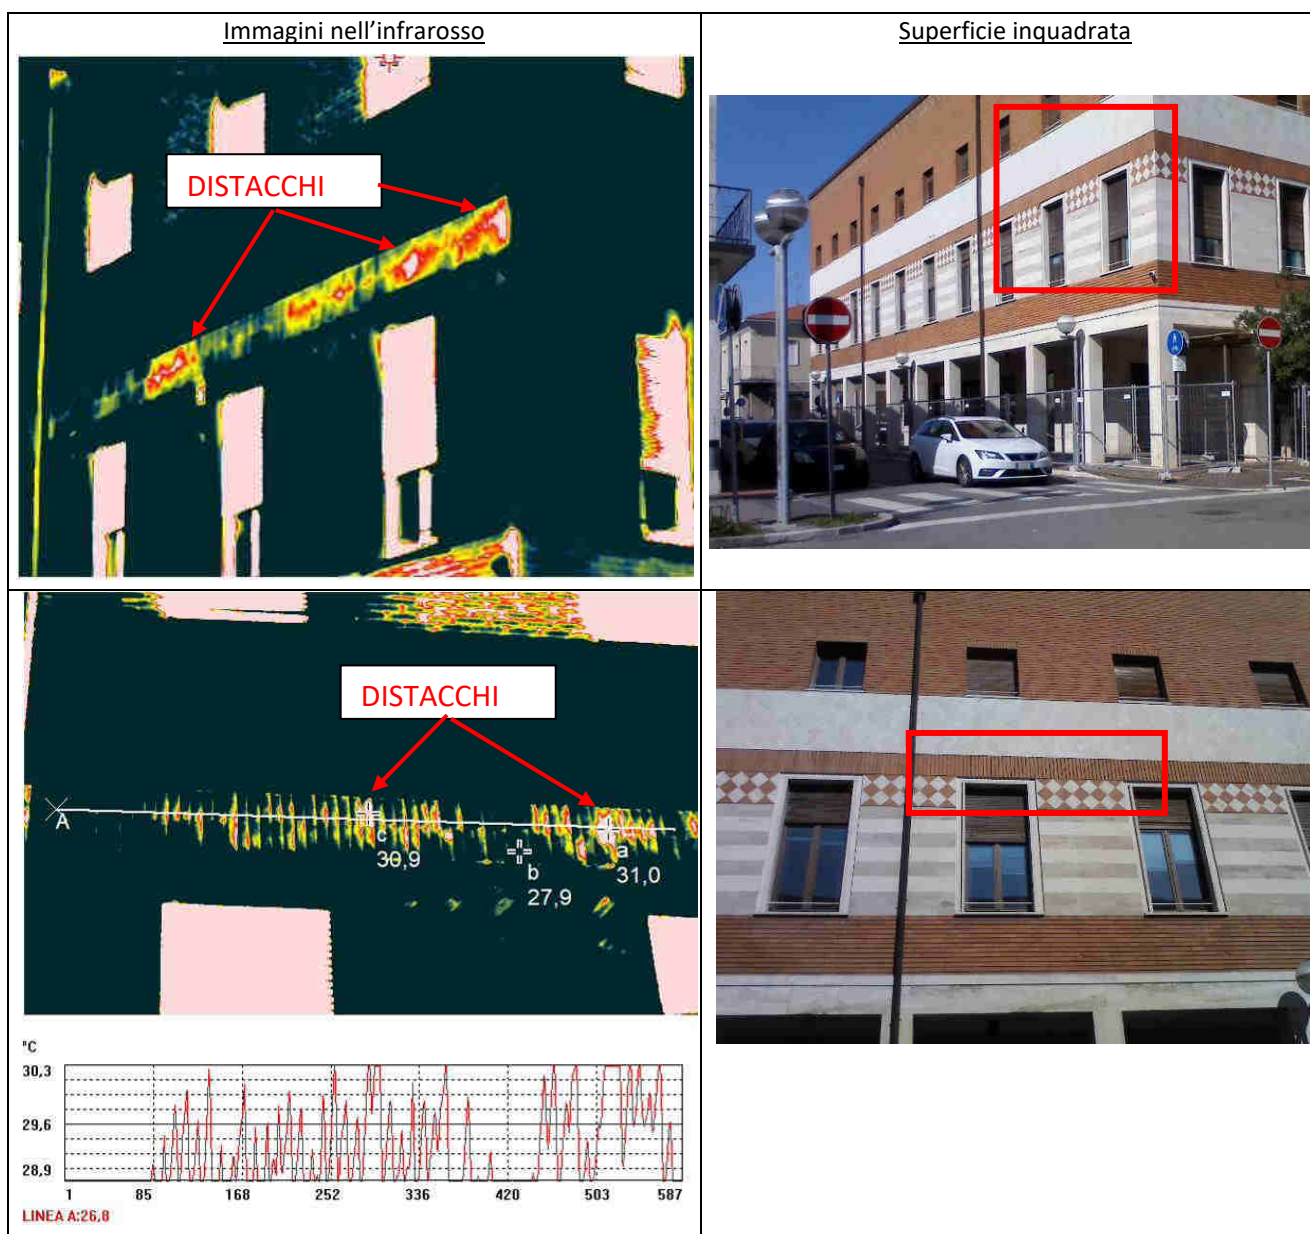
Immobile: Palazzo comunale di Alfonsine	SCHEDA 2
Data: 13/10/ 2020

Si rilevano diverse zone di distacco del rivestimento in mattoni lungo la fascia orizzontale sopra le finestre del 1° piano. La differenza di temperatura superficiale tra le aree distaccate, più calde, e quelle adese al supporto, più fredde, è di circa 3°C.

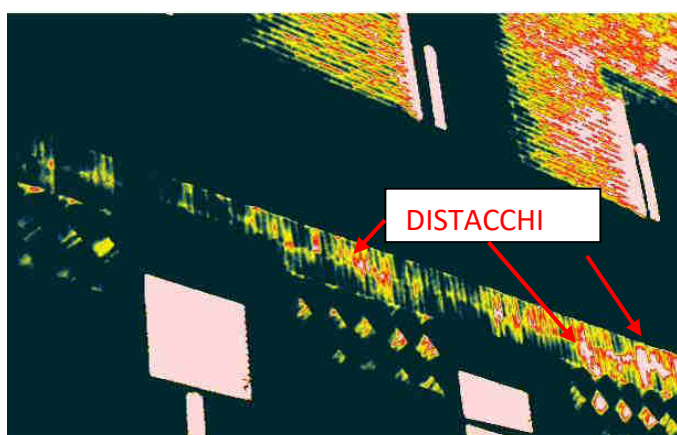
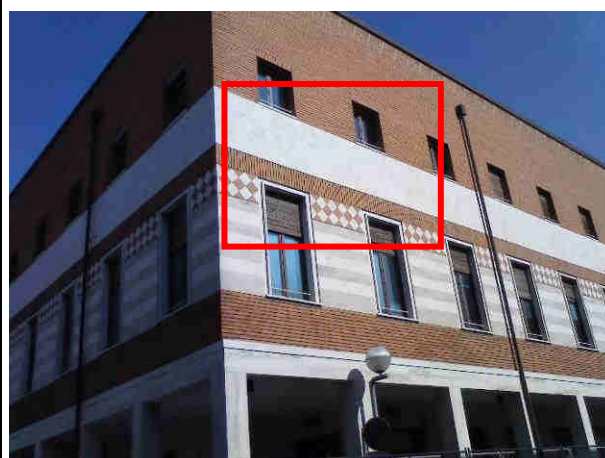
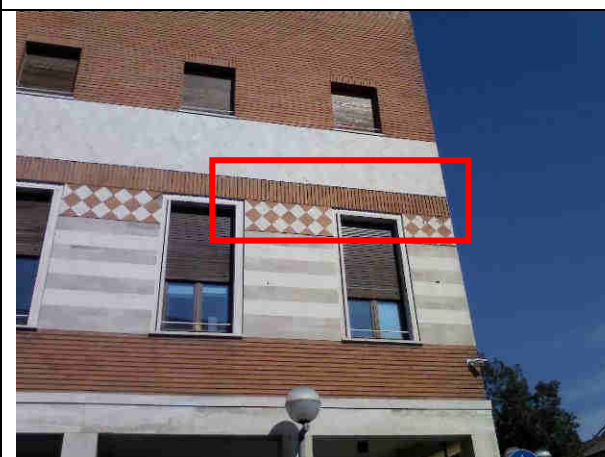
Immobile: Palazzo comunale di Alfonsine	SCHEDA 3
Data: 13/10/ 2020

Si rilevano diverse zone di distacco del rivestimento in mattoni lungo la fascia orizzontale sopra le finestre del 1° piano. La differenza di temperatura superficiale tra le aree distaccate, più calde, e quelle adese al supporto, più fredde, è di circa 3°C. Nel grafico a picchi, sottostante il termogramma, si mostra il profilo delle temperature superficiali lungo la linea orizzontale dal punto A: la presenza di numerosi picchi oltre i 32°C rappresentano le zone più calde relative alle superfici non adese al substrato.
