RESTAURO DELLE FACCIATE DEL PALAZZO COMUNALE DI ALFONSINE

PROGETTO ESECUTIVO

ESEC 1.1

RELAZIONE CONOSCITIVA E ANALITICA RELATIVA AGLI INTERVENTI DI RESTAURO PROPOSTI COME DA AUTORIZZAZIONE DEL MINISTERO

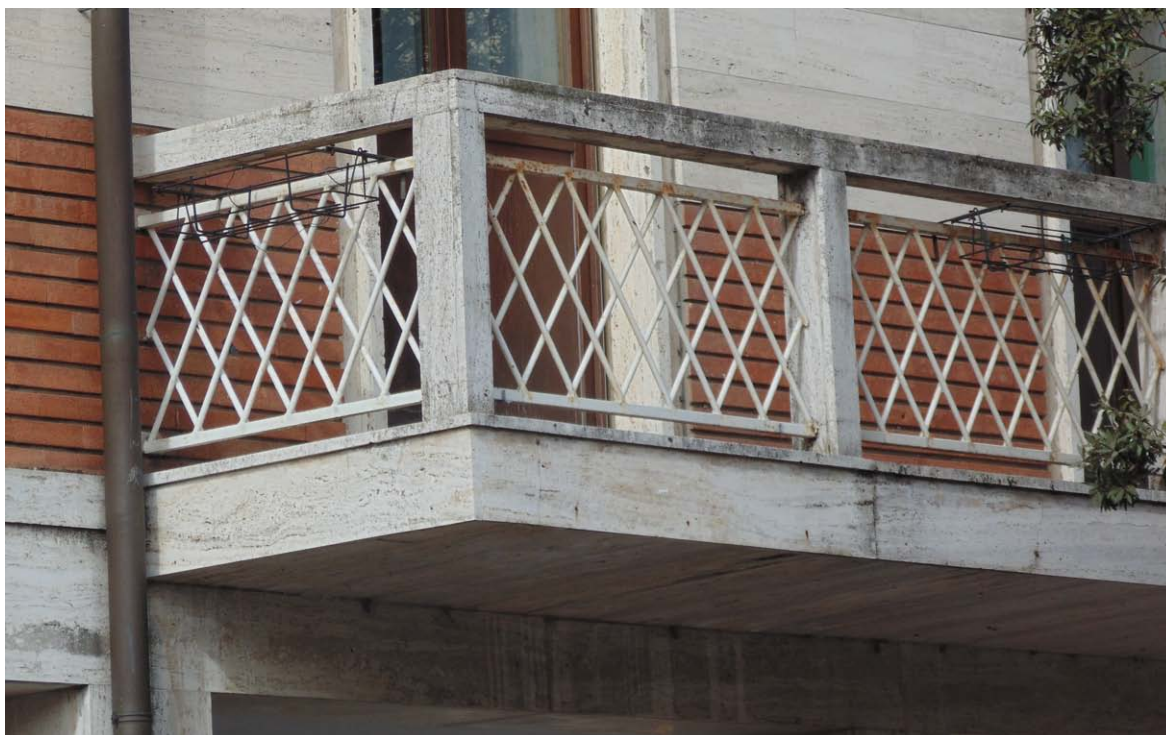
Particolare del balcone lato est

Le lastre di rivestimento dei pilastri del portico, di spessore maggiore rispetto a quelle di facciata, presentano macchie e lievi incrostazioni. In alcuni punti alcune lastre hanno gravato su quelle sottostanti provocandone fratture e distacchi. Sul balcone, le lastre di Travertino che lo rivestono completamente presentano croste nere abbastanza diffuse.

CROSTE, COLONIZZAZIONI BIOLOGICHE E COLATURE E MACCHIE: sono presenti principalmente sulla superficie in travertino di rivestimento del balcone e dei pilastri delle colonne del portico vicino a terra. L'inquinamento atmosferico, lo smog e la proliferazione di agenti biologici come funghi, licheni, muffe o escrementi di animali modificano il colore dei lapidei su cui attecchiscono.

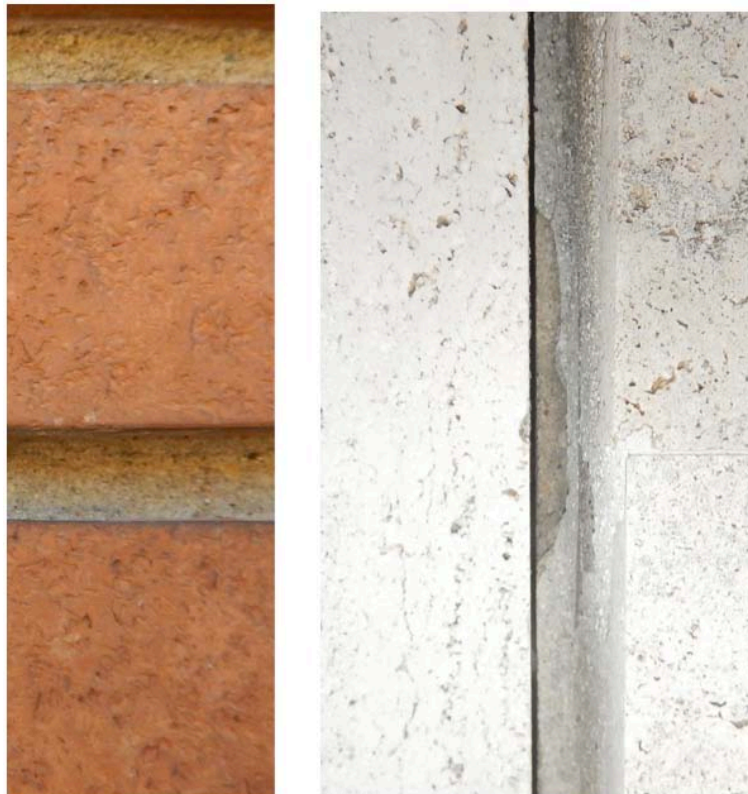
Particolare della malta di allettamento visibile nelle fughe (a sinistra fuga tra listelli di laterizio, a destra fuga tra le lastre di travertino). Si nota anche il sottile strato superficiale applicato come ristilatura dei giunti

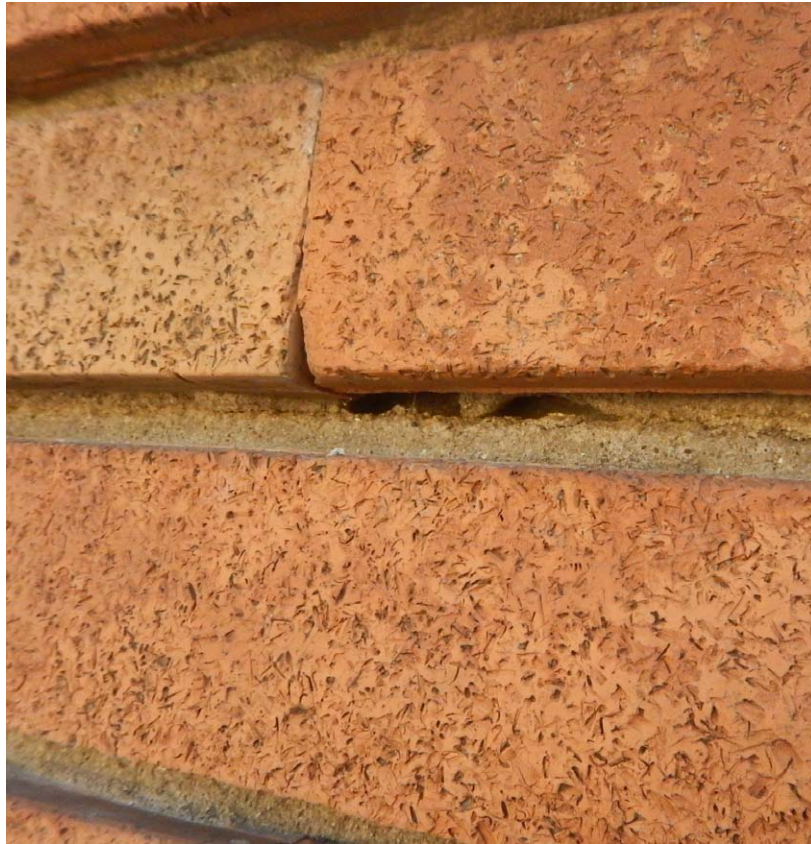
Particolare del giunto di malta ove necessario intervenire con risarcitura

Nei punti in cui i giunti di malta fra i listelli di laterizio risultassero da risarcire, verosimilmente per lacune costruttive, onde eliminare possibili incavi in cui l'acqua si infiltra agevolmente, sarà utilizzata malta cementizio premiscelata a grana fine dello stesso colore di quella esistente adatta a stuccature su malta. Il giunto sarà da pulire accuratamente per asportare eventuali detriti, i listelli adiacenti saranno da proteggere con carta adesiva per evitare l'imbrattamento del cotto. L'impasto sarà da applicare mediante cazzuola e spatola per strati

successivi a seconda della profondità e della lunghezza della lacuna da riempire. Infine il giunto sarà rifinito con ferro quadro per ottenere un risultato estetico uguale a quello delle fughe esistenti per forma e profondità.

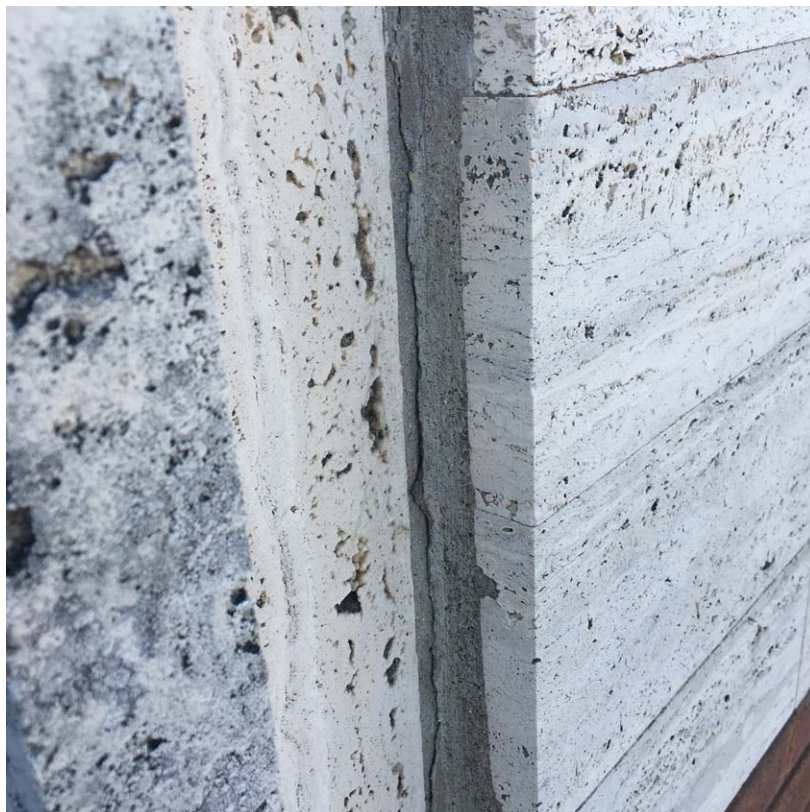
Si rende necessaria la stuccatura delle fessurazioni che si sono formate a causa delle dilatazioni dei materiali che hanno generato i distacchi del rivestimento di facciata. Esse sono visibili soprattutto lungo il perimetro delle bucatore o in tutti quei punti in cui il rivestimento si interrompe. Tale operazione di restauro servirà per fare in modo di limitare al massimo le infiltrazioni dell'acqua piovana tra lo strato di malta di allettamento e quello di intonaco sottostante per preservarle dal degrado dovuto all'acqua.

Particolare della fessura tra paramento di rivestimento in travertino e intonaco

Le sigillature localizzate del rivestimento per impedire nuovamente l'ingresso dell'acqua saranno realizzate con sigillante poliuretanico monocomponente a medio modulo elastico idoneo a pietra e laterizio.

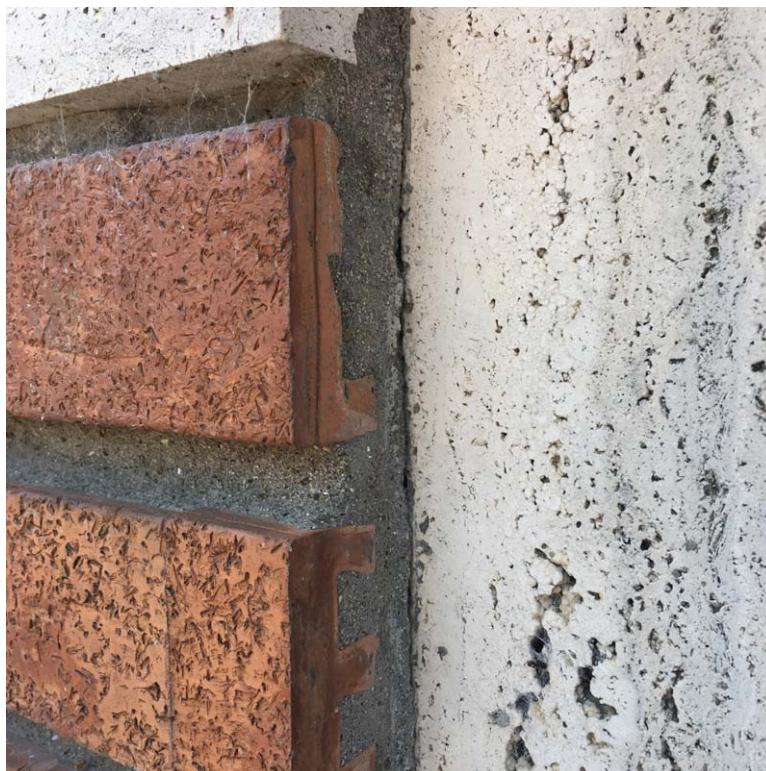
Particolare della fessura tra paramento di rivestimento in laterizio e intonaco
