RESTAURO DELLE FACCIATE DEL PALAZZO COMUNALE DI ALFONSINE

PROGETTO ESECUTIVO

ALLEGATO - RELAZIONI SPECIALISTICHE COME DA AUTORIZZAZIONE DEL MINISTERO

**INDAGINI DIAGNOSTICHE
A SUPPORTO DEI LAVORI DI RESTAURO
DELLE FACCIATE DEL PALAZZO COMUNALE
DI ALFONSINE (RA)**

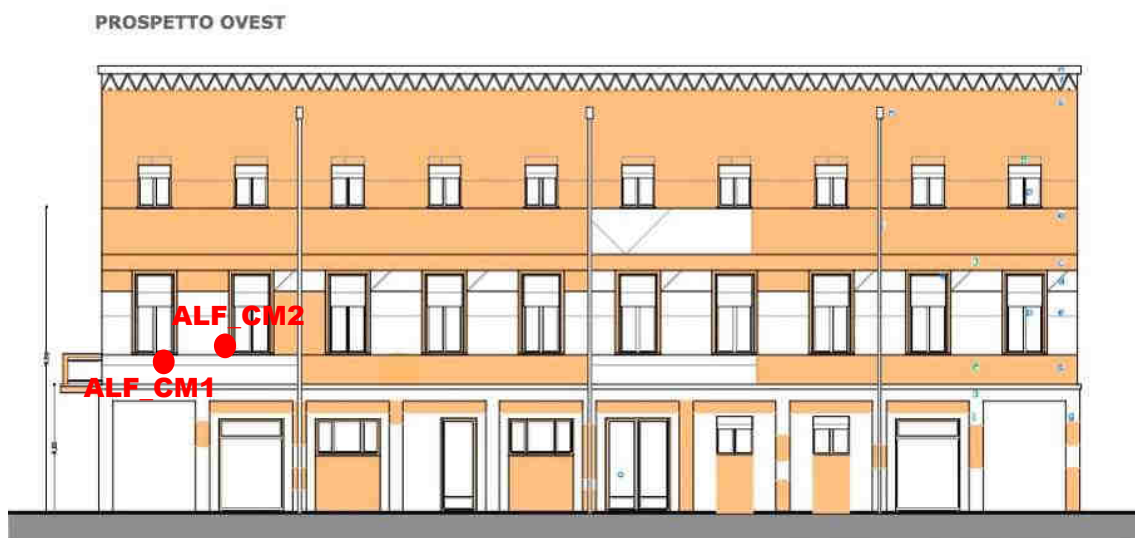
In rosso sono indicati i punti di prelievo dei campioni ALF_CM1 e ALF_CM2

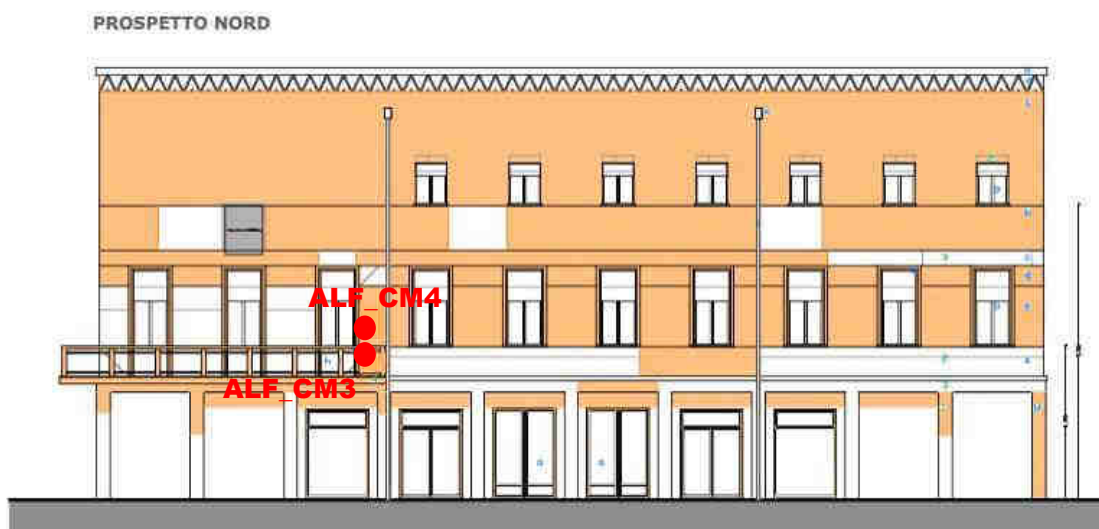
In rosso sono indicati i punti di prelievo dei campioni ALF_CM3 e ALF_CM4

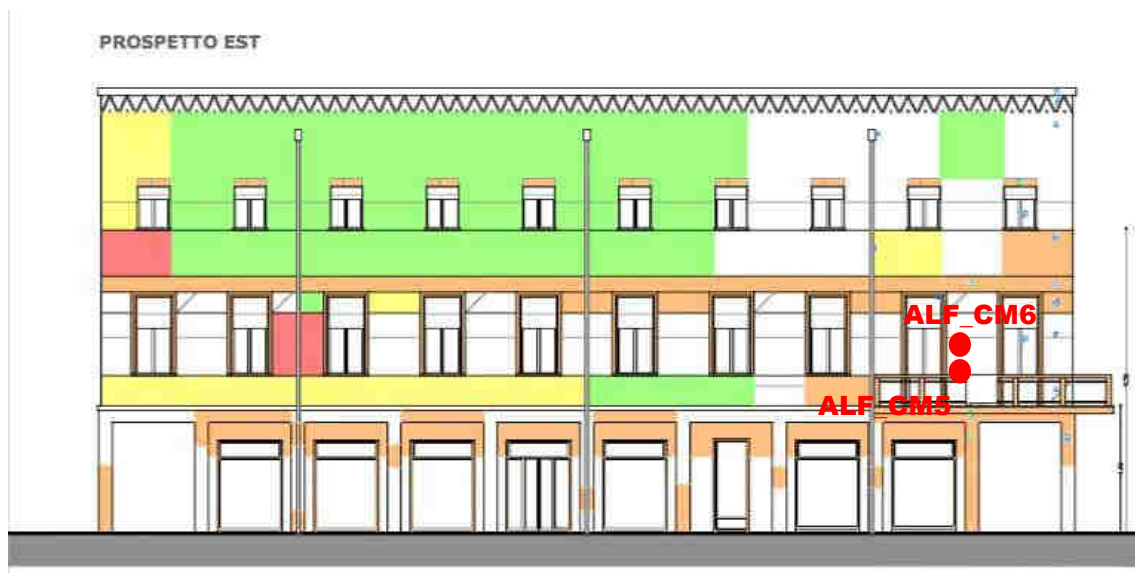
In rosso sono indicati i punti di prelievo dei campioni ALF_CM5 e ALF_CM6

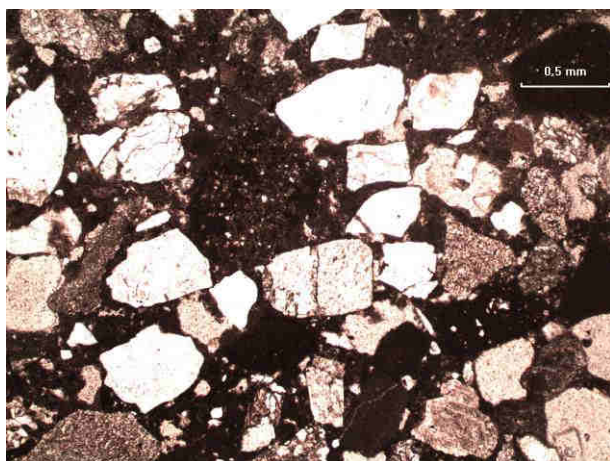
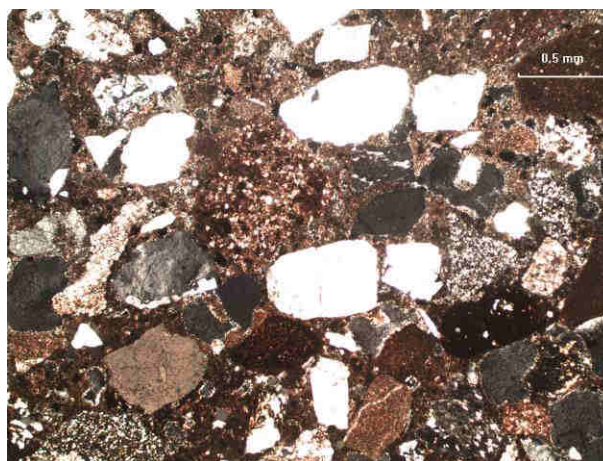
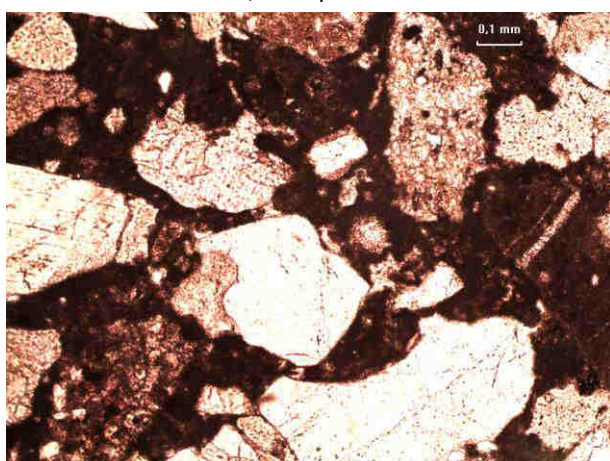
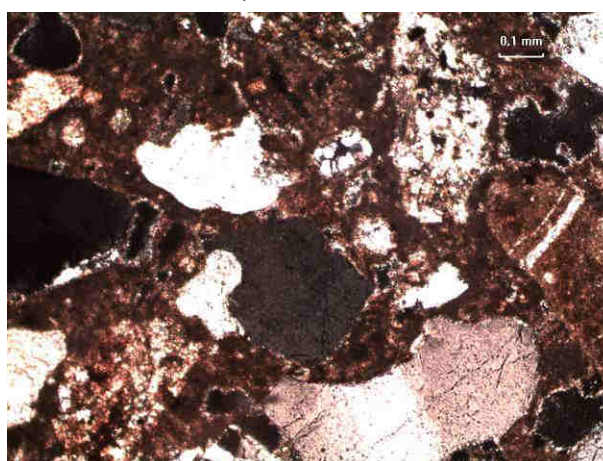
Strato 1		
LEGANTE		
Composizione	Calce + aggiunta di cemento	
Struttura	Omogenea, molto granuloso	
Interazioni con l'aggregato	Non evidenti	
AGGREGATO		
Composizione	Abbastanza omogenea: quarzi e quarziti, arenarie, rari frammenti di conchiglie	
Struttura	Omogenea, frammenti ben distribuiti nell'impasto	
Morfologia dei granuli	Arrotondamento	Subarrotondati
	Sfericità	Medio-alti
GRUMI	Calcinelli diffusi, Φ max 1mm	
AGGIUNTE	Non evidenti	
RAPPORTO LEG/AGG	1/3	
PORI	Diffusi nell'impasto	
Forma	Sferica	
Dimensioni	Submillimetriche, Φ max 0,5mm	
Distribuzione	Nel legante e tra legante e aggregato	
Orientazione	Non precisa	
PRODOTTI DI ALTERAZIONE	Non evidenti

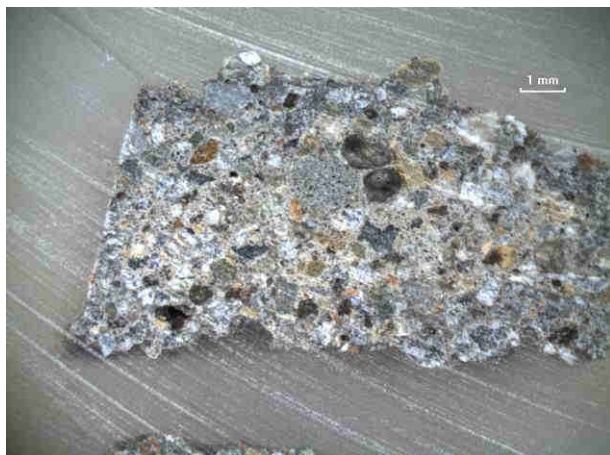
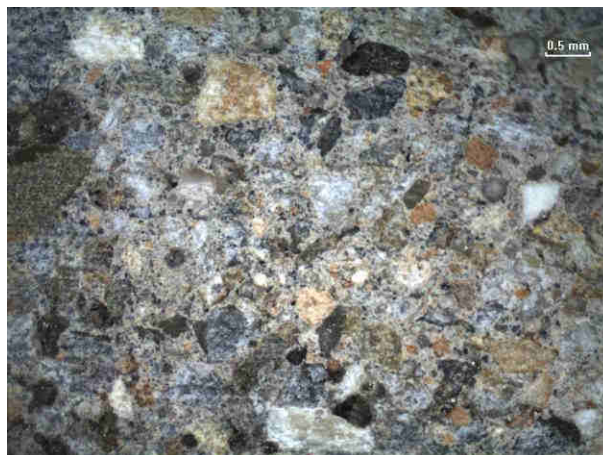
Nr. strati: 1		
Nome	Tipo di malta	Spessore max
Strato 1	Allettamento per lastre di pietra	8mm
Legante		
Strato 1	Calche + probabile cemento, omogeneo ma non fine	
Fibre		
Strato 1	Non evidenti	
Pori		
Strato 1	Diffusi nel legante e tra legante e aggregato, sia sferici che allungati, dovuti alla miscelazione dell'impasto e alla stesura.	
Fessurazioni		
Strato 1	Non evidenti	
Aggregati		
Strato 1	Natura	Varia per origine, (quarzi, calciti e rare conchiglie). Forma e dimensione sono omogenee.
	Dimensione max.	1,5mm
	Dimensione media	0,5mm
	Arrotondamento	Subarrotondati
	Sfericità	Medio-alta
Patologie		
Strato 1	Calcinelli, Φ max 0,55, molto diffusi

NOTE: Stesso materiale di ALF_CM1.

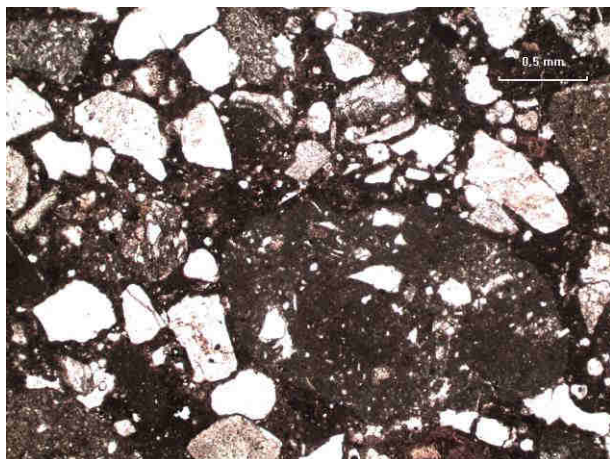
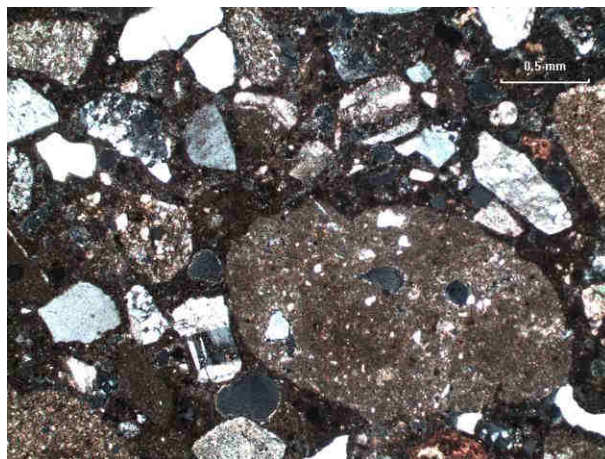
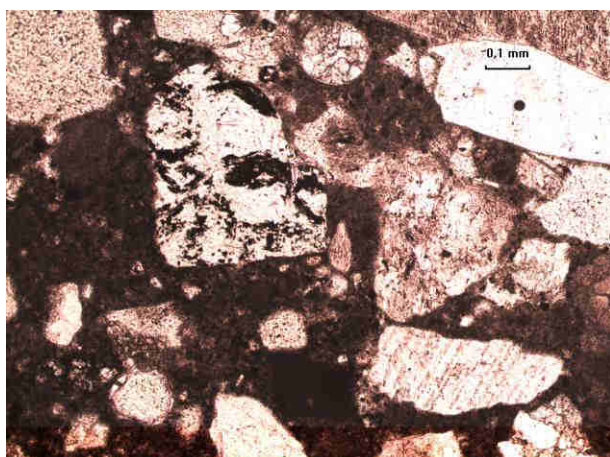
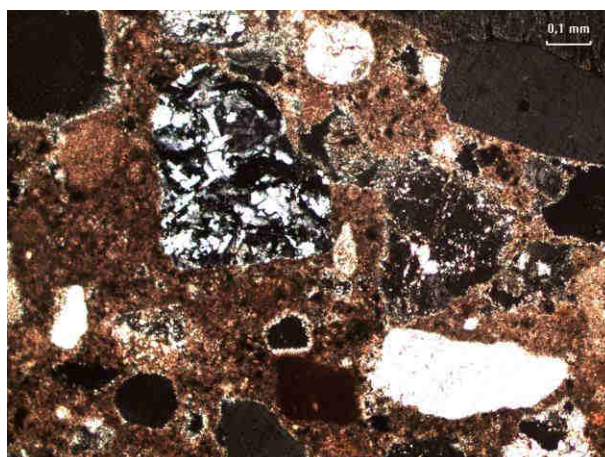
Strato 1		
LEGANTE		
Composizione	Calce + aggiunta di cemento	
Struttura	Omogenea, molto granuloso	
Interazioni con l'aggregato	Non evidenti	
AGGREGATO		
Composizione	Abbastanza omogenea: quarzi e quarziti, arenarie, rari frammenti di conchiglie	
Struttura	Omogenea, frammenti ben distribuiti nell'impasto	
Morfologia dei granuli	Arrotondamento	Subarrotondati
	Sfericità	Medio-alti
GRUMI	Calcinelli diffusi, Φ max 1mm	
AGGIUNTE	Non evidenti	
RAPPORTO LEG/AGG	1/3	
PORI	Diffusi nell'impasto	
Forma	Sferica	
Dimensioni	Submillimetriche, Φ max 0,5mm	
Distribuzione	Nel legante e tra legante e aggregato	
Orientazione	Non precisa	
PRODOTTI DI ALTERAZIONE	Non evidenti

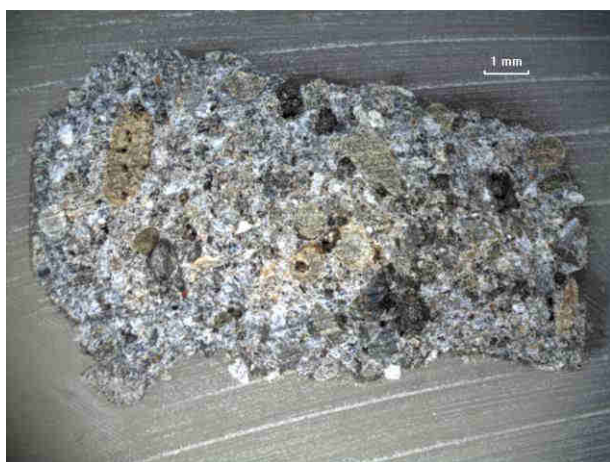
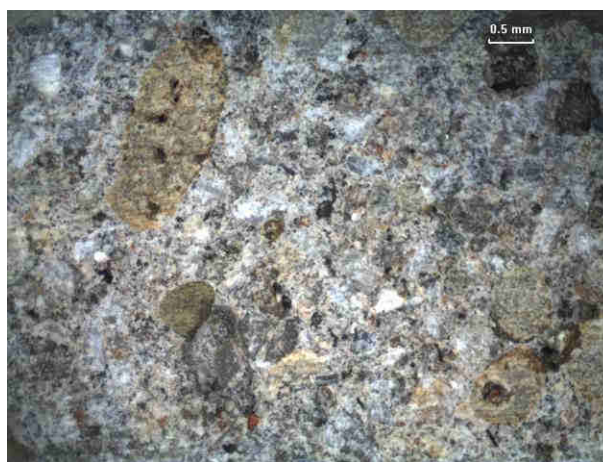
3.1.4 ALF_CM4

Fessurazioni	
Strato 1	Presente tra Strato 1 e 2, dovuta al campionamento.
Strato 2	Presente tra Strato 1 e 2, dovuta al campionamento.

Patologie	
Strato 1	Calcinelli, Φ 0,5mm, Φ max 4mm, diffusi
Strato 2	Calcinelli submillimetrici

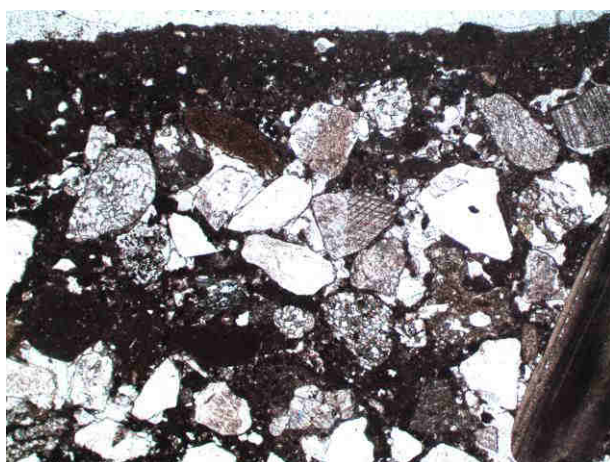
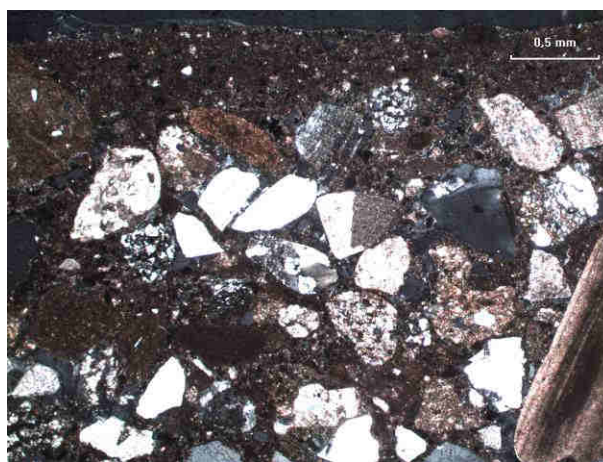
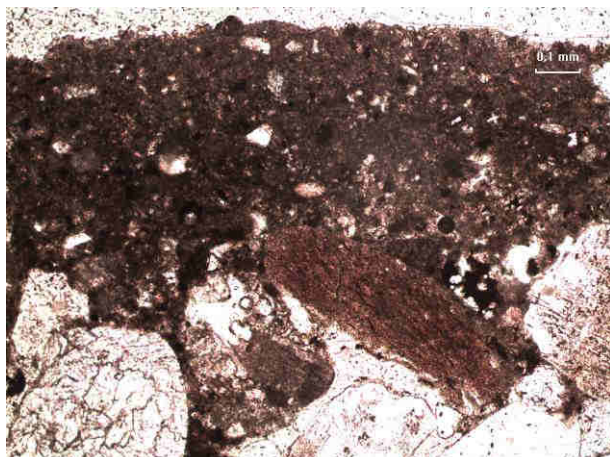
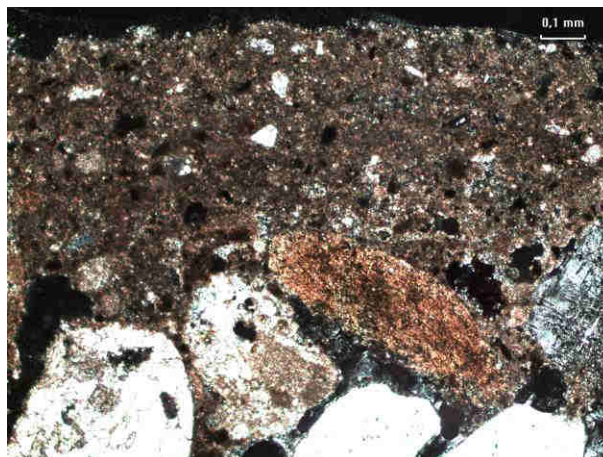
Strato 1		
LEGANTE		
Composizione	Calce + aggiunta di cemento	
Struttura	Omogenea, molto granuloso	
Interazioni con l'aggregato	Non evidenti	
AGGREGATO		
Composizione	Abbastanza omogenea: quarzi e quarziti, arenarie, rari frammenti di conchiglie	
Struttura	Omogenea, frammenti ben distribuiti nell'impasto	
Morfologia dei granuli	Arrotondamento	Subarrotondati
	Sfericità	Medio-alti
GRUMI	Calcinelli diffusi, Φ max 1mm	
AGGIUNTE	Non evidenti	
RAPPORTO LEG/AGG	1/3	
PORI	Diffusi nell'impasto	
Forma	Sferica	
Dimensioni	Submillimetriche, Φ max 0,5mm	
Distribuzione	Nel legante e tra legante e aggregato

Strato 2		
LEGANTE		
Composizione	Calce con probabile aggiunta di cemento	
Struttura	Omogenea e fine	
Interazioni con l'aggregato	Presenti	
AGGREGATO		
Composizione	Omogenea (rari quarzi e calcari)	
Struttura	Omogenea	
Morfologia dei granuli	Arrotondamento	Arrotondati
	Sfericità	Medio-alta
GRUMI	submillimetrici	
AGGIUNTE	Non evidenti	
RAPPORTO LEG/AGG	3/1	
PORI		
Forma	Sferica	
Dimensioni	Omogenee, submillimetriche	
Distribuzione	Nel legante	
Orientazione	Non definita	
PRODOTTI DI ALTERAZIONE	Non evidenti

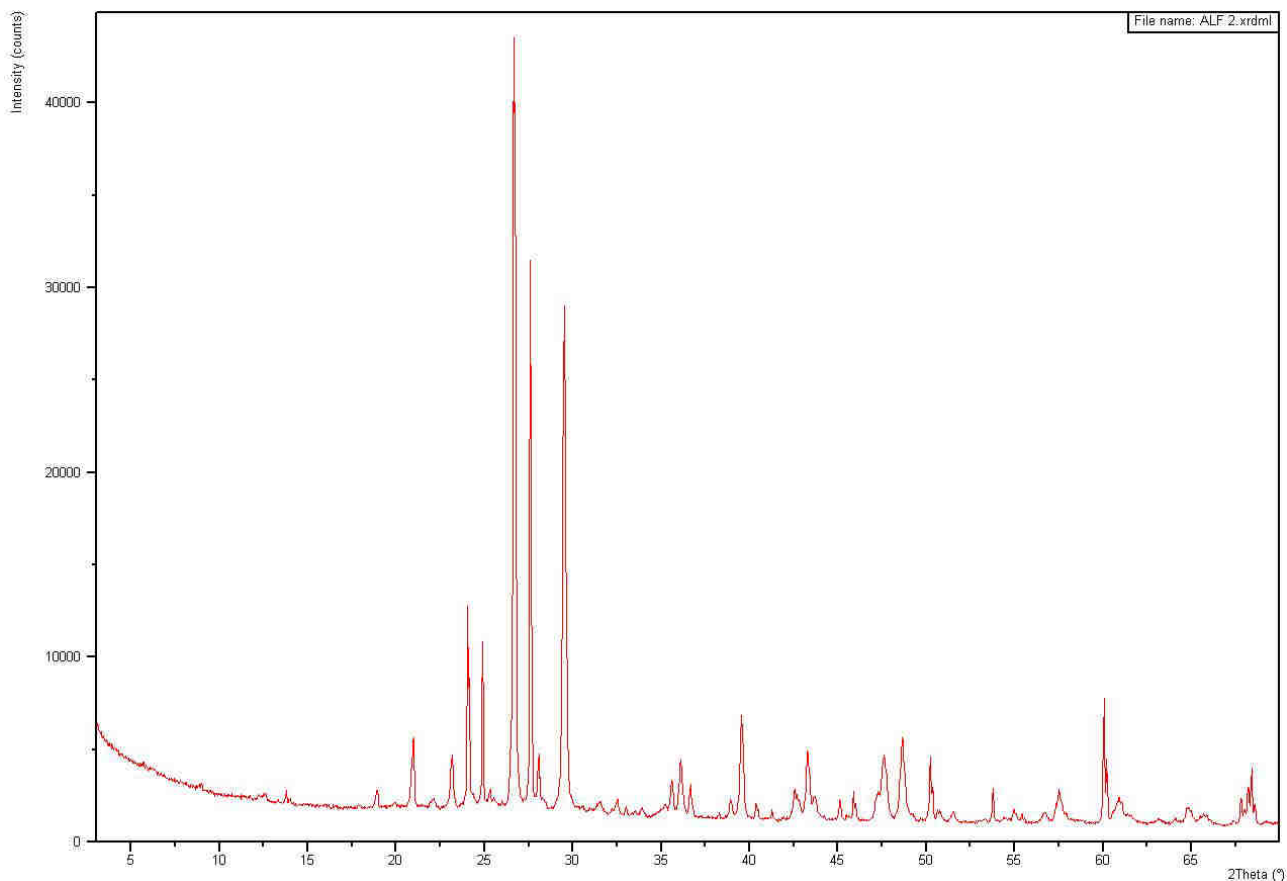
3.2.1 ALF_CM2

Specie mineralogica	Stima di abbondanza relativa	Metodo di prova
Quarzo (SiO ₂)	+++	UNI EN 13925 -2:2006
Calcite (CaCO ₃)	+++	UNI EN 13925 -2:2006
Illite/ Muscovite /Clorite	+	UNI EN 13925 -2:2006
Feldspati	++	UNI EN 13925 -2:2006

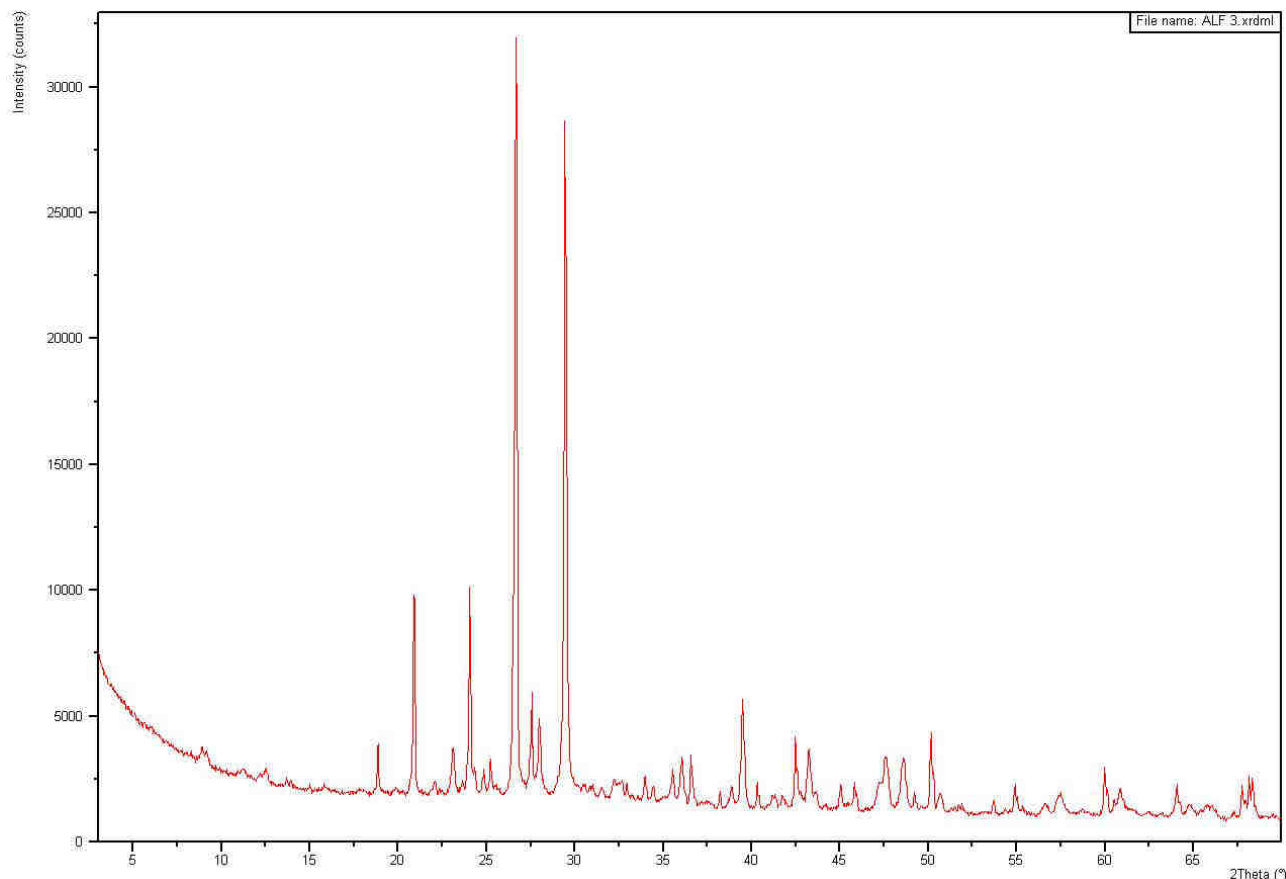
3.2.2 ALF_CM3

Specie mineralogica	Stima di abbondanza relativa	Metodo di prova
Quarzo (SiO ₂)	+++	UNI EN 13925 -2:2006
Calcite (CaCO ₃)	+++	UNI EN 13925 -2:2006
Illite/ Muscovite /Clorite	+	UNI EN 13925 -2:2006
Feldspati	+	UNI EN 13925 -2:2006
Silicati di Ca	+	UNI EN 13925 -2:2006

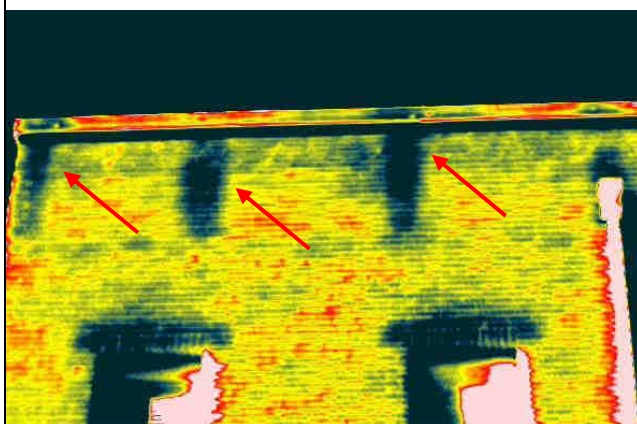
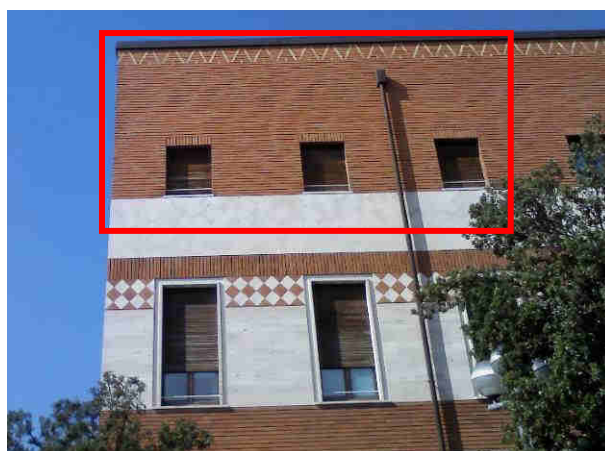
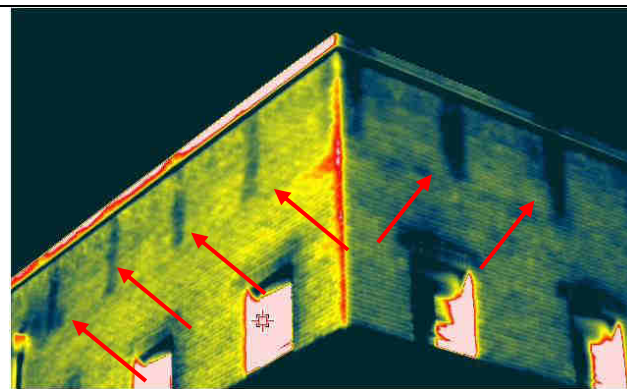
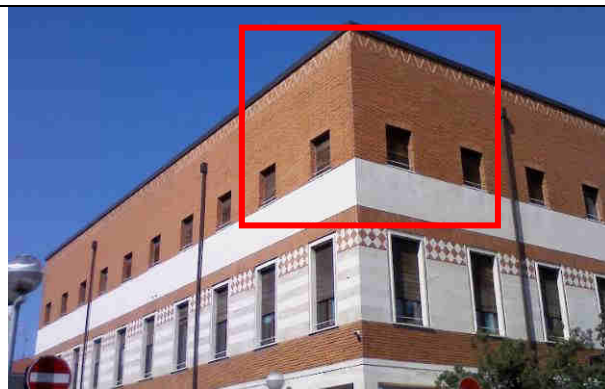
4.1 SCHEDA 1

Nella parte superiore delle facciate sono presenti aree di forma allungata posizionate a cadenza regolare. La distribuzione superficiale delle temperature di queste zone è minore rispetto a quella media rilevabile in altri punti. In assenza di altre informazioni si può ipotizzare la presenza di elementi strutturali messi in opera di testa internamente rispetto all'involucro edilizio.

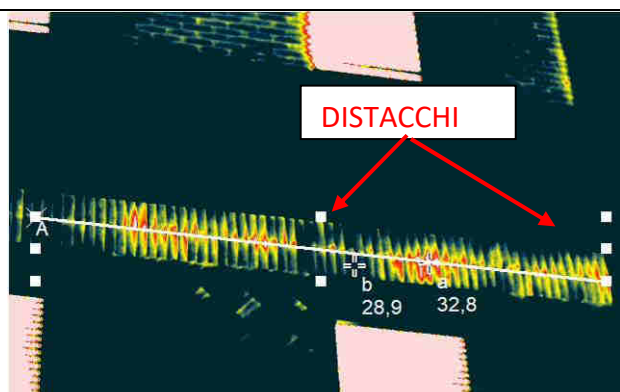
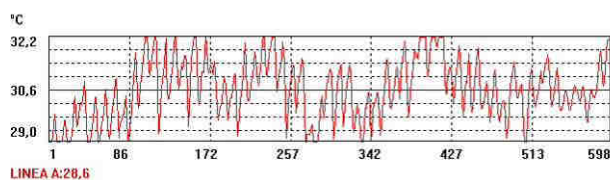
Si rilevano diverse zone di distacco del rivestimento in mattoni lungo la fascia orizzontale sopra le finestre del 1° piano. La differenza di temperatura superficiale tra le aree distaccate, più calde, e quelle adese al supporto, più fredde, è di circa 3°C. Nel grafico a picchi, sottostante il termogramma, si mostra il profilo delle temperature superficiali lungo la linea orizzontale dal punto A: la presenza di numerosi picchi oltre i 32°C rappresentano le zone più calde relative alle superfici non adese al substrato.
