RESTAURO DELLE FACCIATE DEL PALAZZO COMUNALE DI ALFONSINE

PROGETTO ESECUTIVO

ESEC 1.1

RELAZIONE CONOSCITIVA E ANALITICA RELATIVA AGLI INTERVENTI DI RESTAURO PROPOSTI COME DA AUTORIZZAZIONE DEL MINISTERO

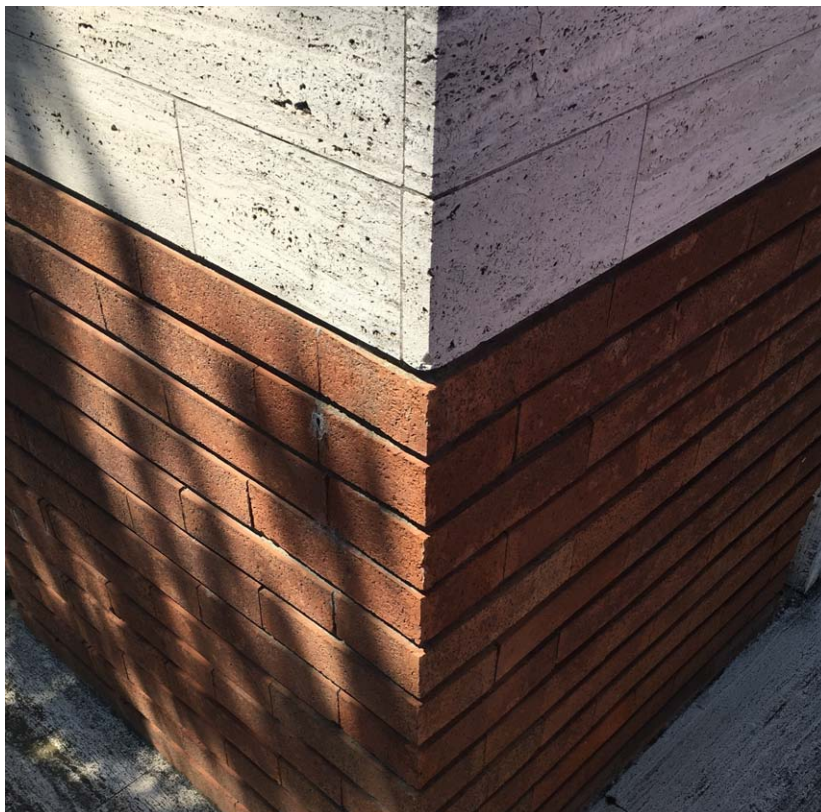
Pezzi speciali "ad angolo" del laterizio utilizzati nello spigolo del fabbricato e posa sugli spigoli delle lastre di travertino

Per quanto riguarda le lastre di Travertino, posate in aderenza l'una all'altra (con una minima fuga) soprattutto in corrispondenza degli spigoli delle bucatore e negli angoli del fabbricato risultano esposte alle intemperie rendendo agevole l'infiltrazione dell'acqua e le conseguenti reazioni chimiche nelle fessure generate dalle dilatazioni.

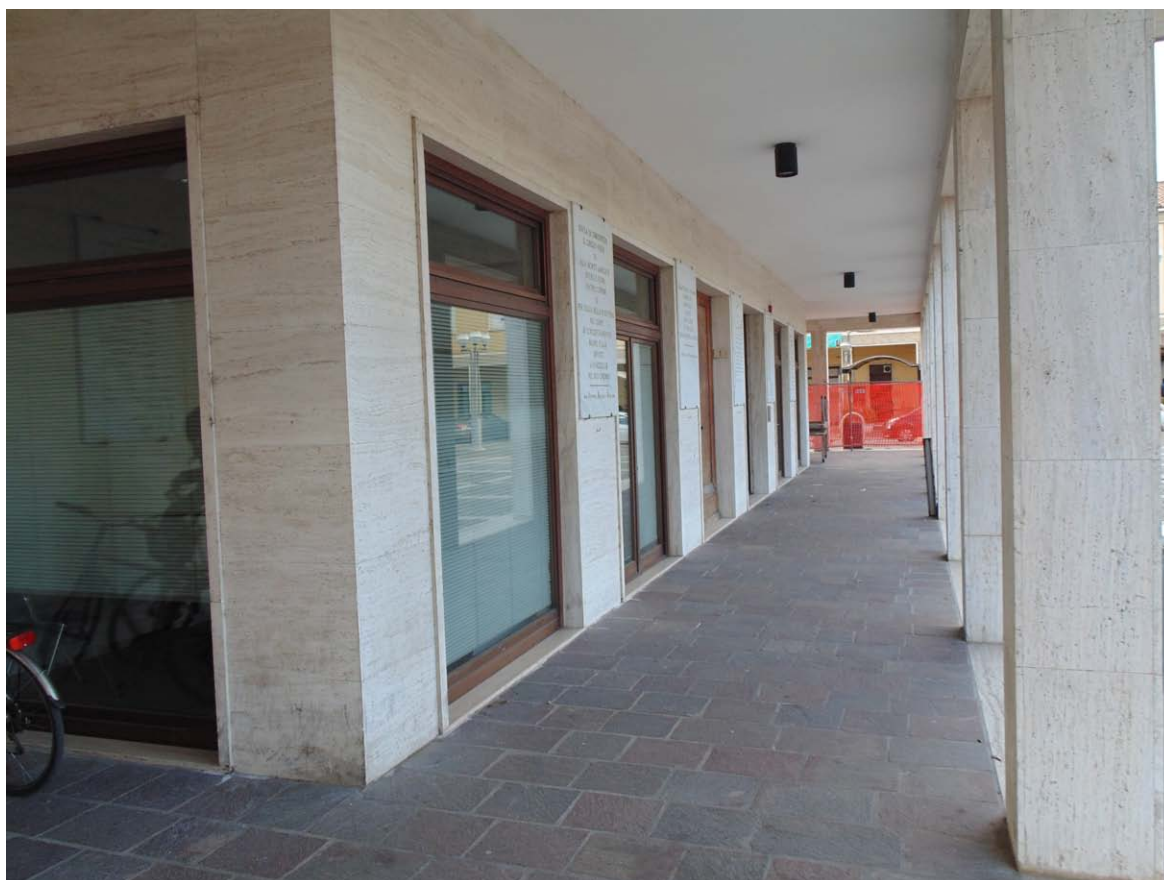
Lastre di travertino a rivestimento del portico

Le lastre di rivestimento dei pilastri del portico, di spessore maggiore rispetto a quelle di facciata, presentano macchie e lievi incrostazioni. In alcuni punti alcune lastre hanno gravato su quelle sottostanti provocandone fratture e distacchi. Sul balcone, le lastre di Travertino che lo rivestono completamente presentano croste nere abbastanza diffuse.

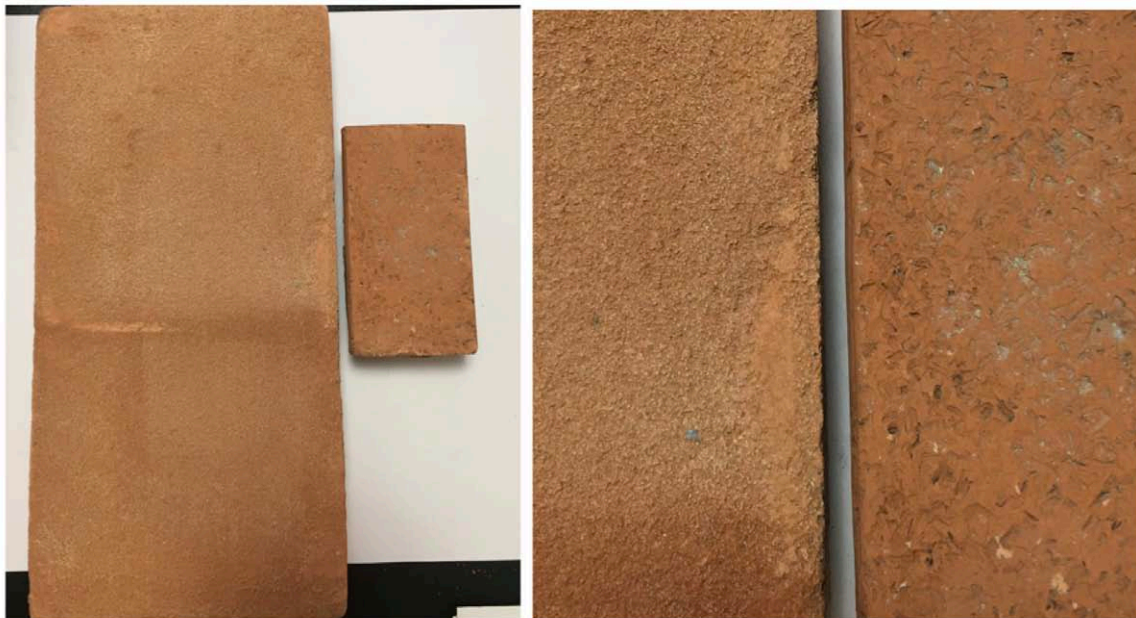
Vi è infine l'aspetto legato ai pezzi speciali. Il Vaccaro infatti, come si è visto sopra, negli spigoli del fabbricato e come rivestimento degli architravi delle finestre ha utilizzato dei pezzi speciali ad angolo. Nulla di simile è stato reperito nelle produzioni attuali e la tavella tagliata non si adatta a risolvere il problema dello spigolo.

Raffronto tra tavella (da tagliare a misura) e listello originale

Per soddisfare l'esigenza dimensionale e cromatica una soluzione intermedia potrebbe essere quella di utilizzare la tavella tagliata su misura, sistema già utilizzato in altri casi di restauro. La finitura superficiale risulta cromaticamente compatibile con il listello originale ma più neutra e a finitura sabbata in modo tale che al colpo d'occhio il prospetto nel suo complesso risulti completo, ma ad un'analisi più attenta si riuscissero a distinguere il listelli originali da quelli inseriti durante l'intervento di restauro. Tuttavia vi sono due aspetti negativi, in primis il taglio della tavella risulterebbe molto netto con facili sbeccature nello spigolo e, ove la fuga è molto profonda riteniamo non avrebbe un bell'effetto estetico. In secondo luogo lo spessore della tavella è circa il doppio di quello del listello per cui, per mantenere la complanarità non sarebbe facile agire puntualmente in caso di sostituzione di elementi rotti senza rischiare di danneggiare anche quelli a fianco per creare il vano di alloggio della tavella. Un lavorazione complicata che richiederebbe estrema perizia nelle maestranze e che comunque non è certo che garantirebbe un risultato esteticamente preciso e di qualità.

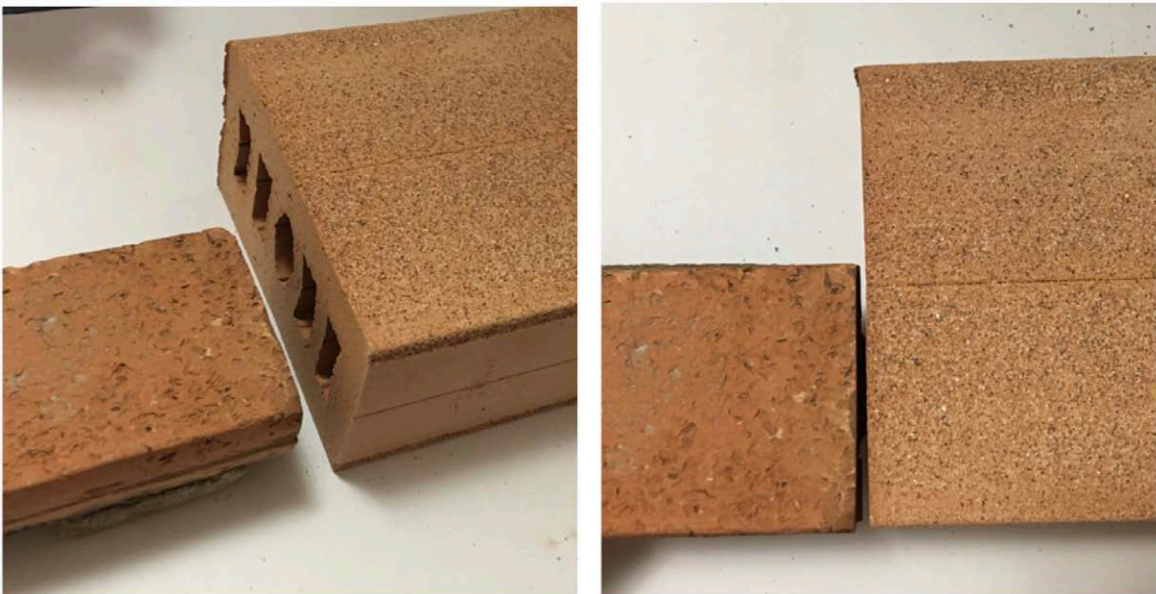
Listello originale e listello "spaccatello" da tagliare in 4 parti.

Si nota come, seguendo la linea di taglio, non sia possibile riprodurre la larghezza di 6 cm del listello originale.
